Colisión y Electroculión de Aves en el Tendido Eléctrico

por Pilar Valenzuela

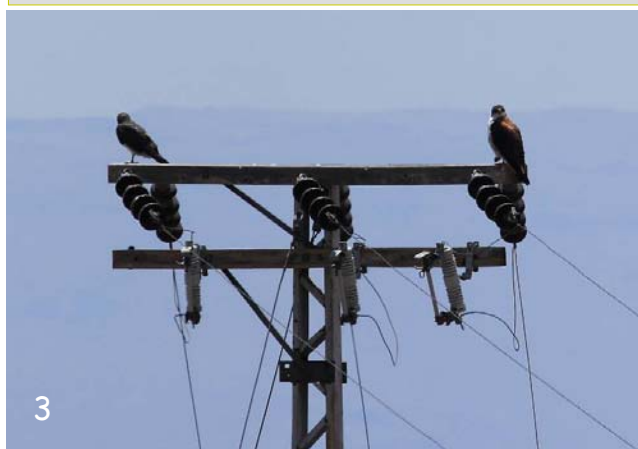
3
Aguiluchos (*Buteo polyosoma*) posados en línea de distribución de Farellones. En este caso no hay riesgo de electrocución puesto que los aisladores en cadena y largos otorgan suficiente distancia de los conductores. Foto P. Valenzuela

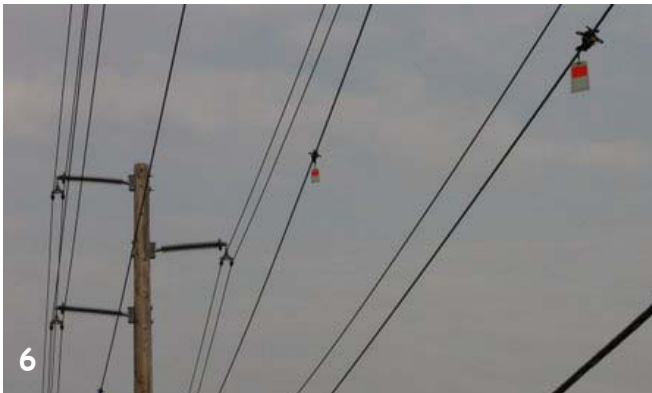
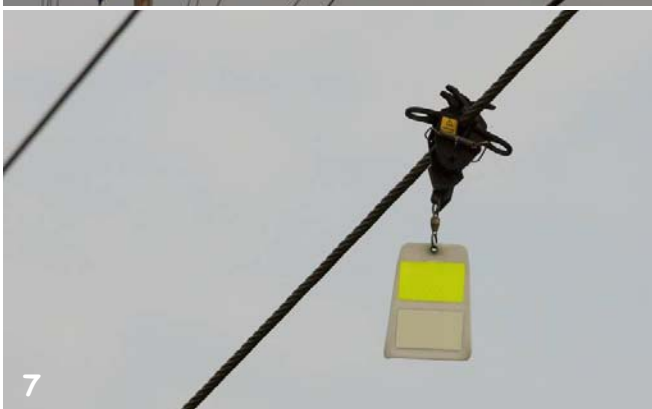
Foto 6 y 7: Aparato anticolisión colocado en línea de distribución en Seattle, EE. UU. Foto P. Valenzuela

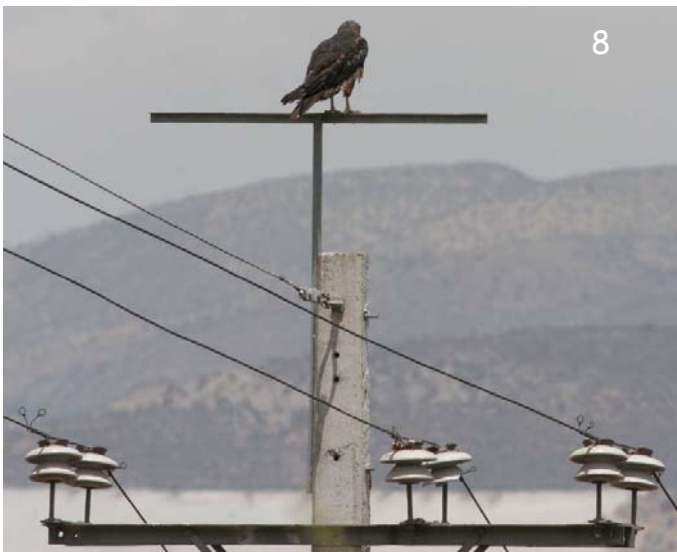
Águila juvenil (*Geranoaetus melanoleucus*) posada sobre mitigación colocada en la línea de distribución que abastece al tranque de relaves de Ovejería, Tiltil. Se observa bajo el ave la cruceta de metal y los aisladores rígidos, previo a la mitigación las aves se electrocutaban al posarse en la cruceta y tocar los conductores. Foto P. Valenzuela.

1. La distancia entre conductores (se recomienda al menos 1.5 m).
2. Evitar los aisladores rígidos (aisladores que van por encima de la cruceta (ver foto 8) en el caso de ser horizontales de un largo no menor a 75 cm (ver foto 3); y para mayor seguridad utilizar aisladores suspendidos (van por debajo de la cruceta, ver foto 4).
3. No utilizar crucetas de metal ya que transmiten fácilmente la electricidad facilitando la electrocución (ver foto 8), son preferibles las crucetas de concreto.

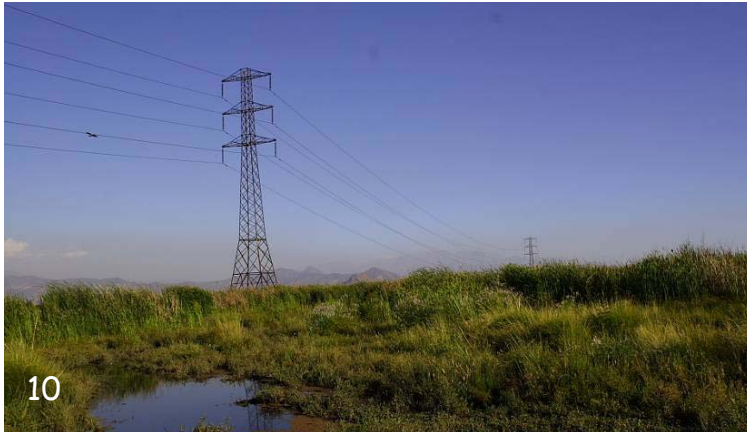
10

Línea de transmisión que atraviesa el humedal de Lampa. Por su ubicación hay un alto riesgo para las aves acuáticas de colisionar. Foto P. Valenzuela.

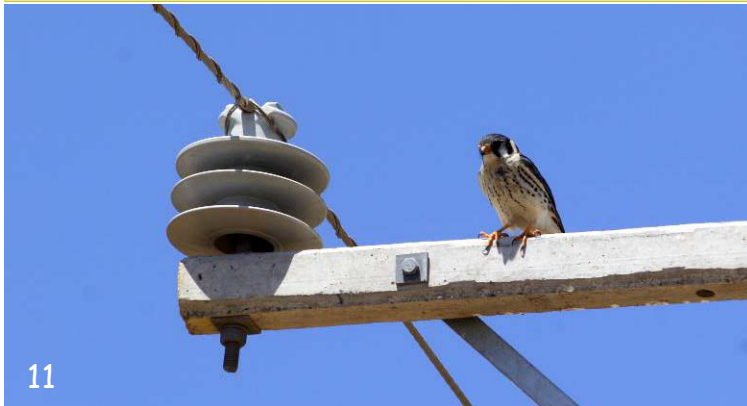
11

Cruceta de concreto con aislador rígido. En este caso si un ave toca el conductor no habría electrocución ya que la cruceta no la transmite y no hay otro conductor cerca. Foto P. Valenzuela.

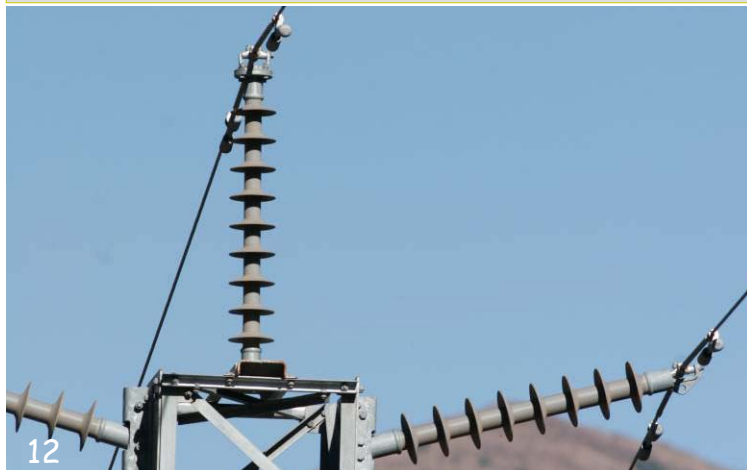
12

Diseño sin riesgo de electrocución al no permitir que las aves se posen. Foto P. Valenzuela.
